水辺のリフォーム

平成16年に造成したビオトープを7年目の平成23年に、リフォームを行いました！

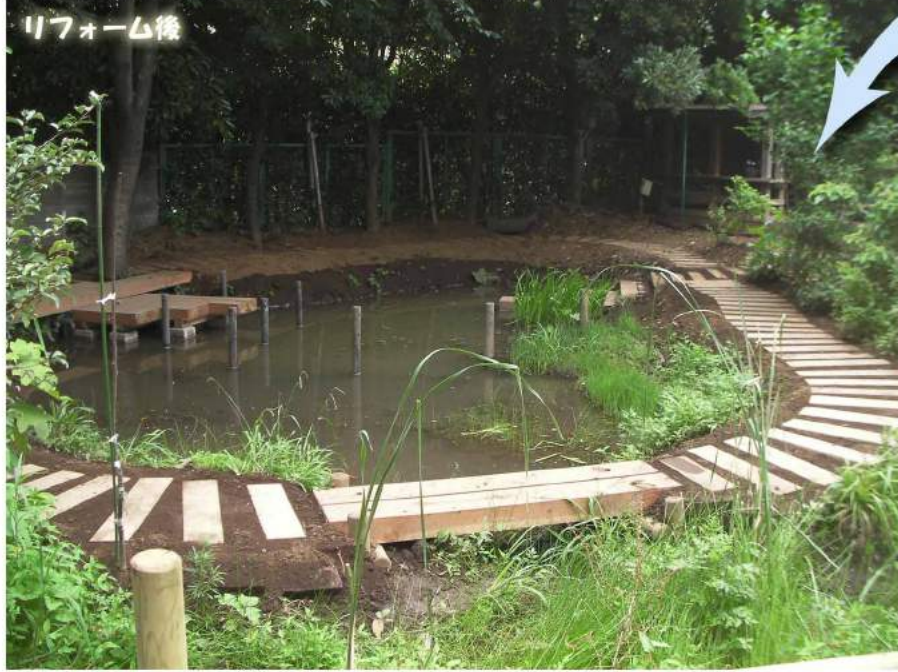
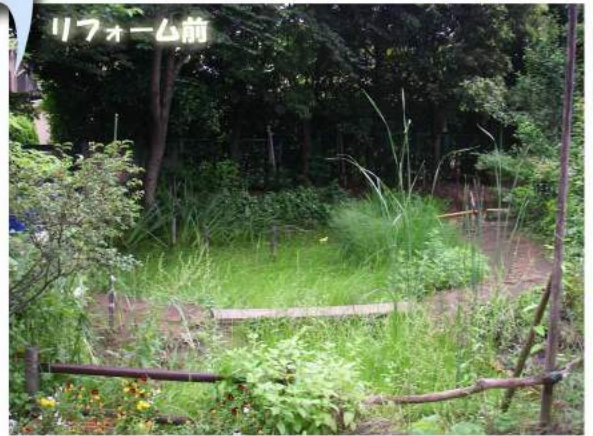
＜主な課題点＞

- 池に泥が溜まって池が狭くなってきている。
- デッキ、橋、防護柵、木道の劣化
- 踏圧により土が圧密化（草も生えなくなる）
